PONTI IN MURATURA

**RIPARAZIONE E RICOSTRUZIONE PROSTETICA
DI DUE OPERE STORICHE ALGERINE
A COSTANTINE LA "VILLE DES PONTS"**

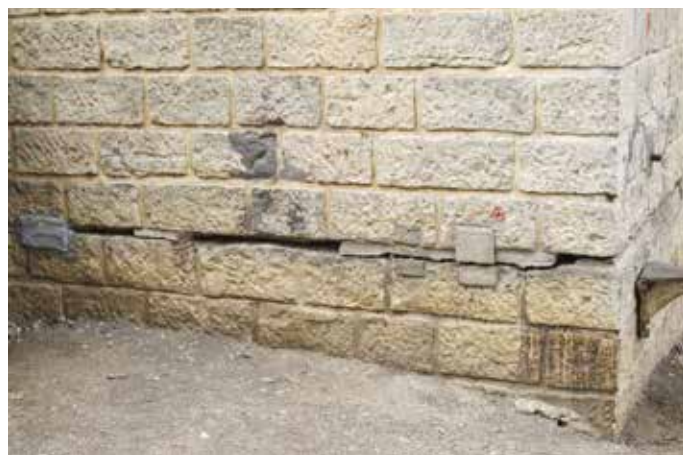
metro, misura ovviamente non compatibile con la scarsa flessibilità di un'opera in muratura, sebbene di altezza considerevole. Le fondazioni delle prime quattro paia di pile, che non raggiungono il substrato roccioso, furono invece consolidate con un reticolo di travi in calcestruzzo armato che, nell'intenzione dei progettisti dell'epoca, avrebbero dovuto riportare le spinte a valle sul substrato roccioso che dalla quinta campata affiora in superficie. A metà degli anni Cinquanta, constatata l'impossibilità di arrestare il cinematismo, si isolò la spalla dal resto del ponte demolendo la prima coppia di arcate in muratura e sostituendovi dapprima un arco a tre cerniere in calcestruzzo armato, che già alla fine degli anni Settanta fu necessario rimpiazzare con una trave tampone a struttura mista. Per chiudere le spinte delle restanti campate fu contestualmente murata la seconda coppia di arcate che, di fatto, sono divenute la nuova spalla in sponda destra del ponte. Tra il 2007 e il 2010, il cinematismo del ponte conobbe un'improvvisa accelerazione, causando fessure molto ampie alla base delle prime sei paia di pile (Figura 3).

3. La fessurazione alla base delle pile

Le fessure alla base delle pile erano dell'ordine dei centimetri; gli spostamenti ricostruiti mediante rilievo topografico indicavano, appunto, una componente di spostamento radiale di circa 20 cm al livello dell'impalcato. La spinta aveva iniziato a schiacciare la quarta arcata (Figura 5) che è stata, pertanto, puntellata per il rischio di crollo imminente. Il tutto, chiaramente, senza poter chiudere al traffico il ponte, se non per brevi periodi.

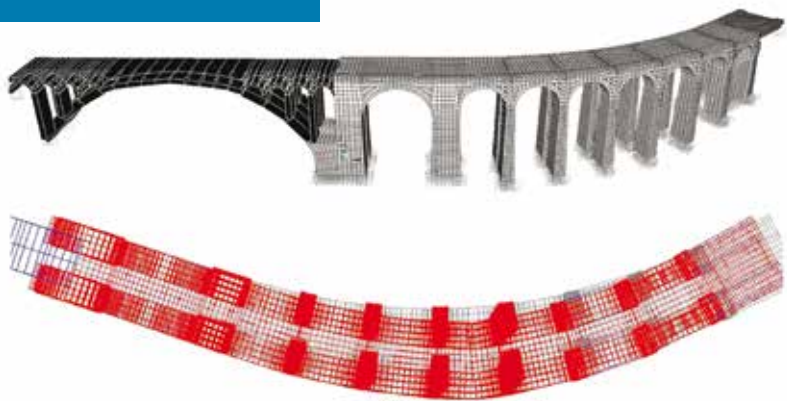
Le prime sei campate del ponte, essendo in curva e ricevendo questa spinta enorme (si stimano 1.000 t circa), avevano sbandato verso l'esterno, parzializzato tutte le sezioni di base delle pile che si sono sollevate assecondando il cinematismo imposto dalla spinta (Figura 4).

4. Il modello agli elementi finiti ed il cinematicismo risultante dalla spinta

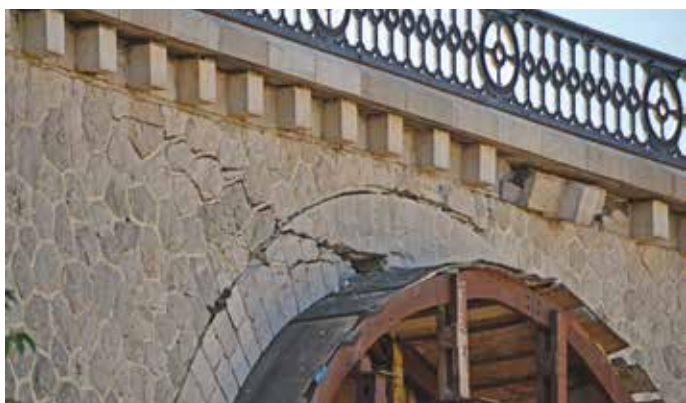
5. L'arcata crollata per schiacciamento, vista interno curva

Terminati i lavori di rinforzo fondazionale, si è dovuto rimuovere l'arcata crollata, eliminando al contempo la spinta impressa dal movimento della spalla che ancora insisteva sul ponte. Tale spinta, infatti, non era stata eliminata con la sostituzione della trave tampone in quanto il nuovo blocco spalla, costituito dalla seconda campata e dai muri di chiusura, non ha permesso di liberare l'energia immagazzinata; pertanto, il ponte è rimasto sollevato e sbandato verso l'esterno fintanto che non è stata demolita l'arcata maggiormente danneggiata, che tuttavia riusciva ancora a trasferire un ingente sforzo assiale (Figura 9).

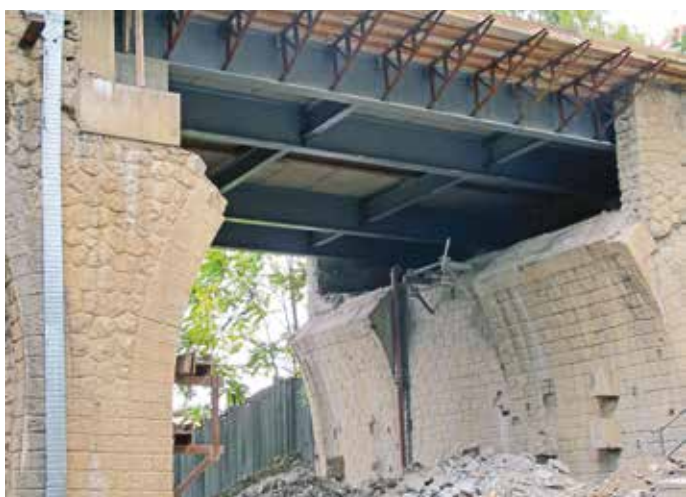
6. La nuova trave tampona

Nell'estate 2011 si è quindi immediatamente provveduto a rimuovere la trave tampona ed a sostituirla con una nuova struttura più snella e leggera (Figura 6), ma soprattutto dotata di varchi

sufficienti ad assorbire cinematicismi dell'ordine dei decimetri. Contestualmente, si è iniziato a studiare un sistema di rinforzo e consolidamento di quella parte di versante che interessa il ponte.

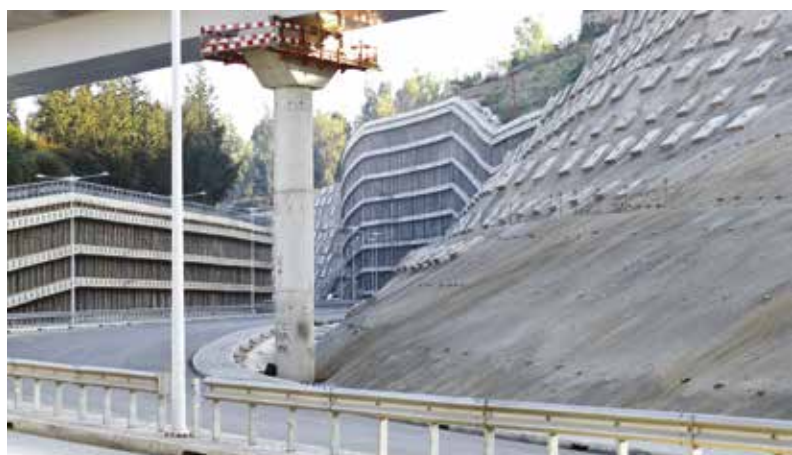
Un consolidamento di tutto il versante non era nelle disponibilità di budget, sebbene diversi interventi poco coordinati erano in via di studio e realizzazione da parte di altri soggetti. Il più eclatante è quello messo in atto dai Brasiliani a protezione del nuovo ponte strallato appena realizzato che, contrariamente a ogni aspettativa, si è iniziato a muovere appena terminata la costruzione (Figura 7).

7. Interventi di consolidamento effettuati a salvaguardia del ponte Trans-Rhumel

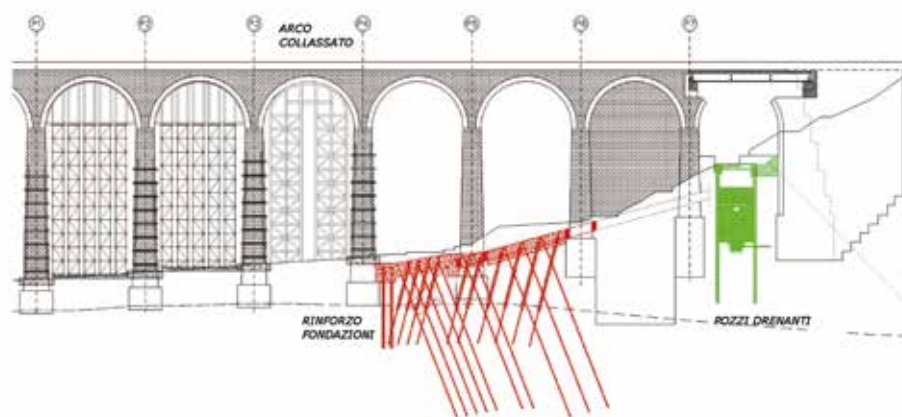
8. Lo schema degli interventi di consolidamento delle fondazioni del ponte

Anche se il cinematicismo riguarda principalmente la spalla e sembrerebbe andare rapidamente affievolendosi man mano che si scende verso valle e le coltri marnose perdono di spessore, si è voluto consolidare comunque le fondazioni delle tre paia di pile seguenti mediante la realizzazione di piastre in c.a., ancorate al substrato roccioso con oltre 100 micropali inclinati che collegano e bloccano le fondazioni di queste pile (Figura 8).

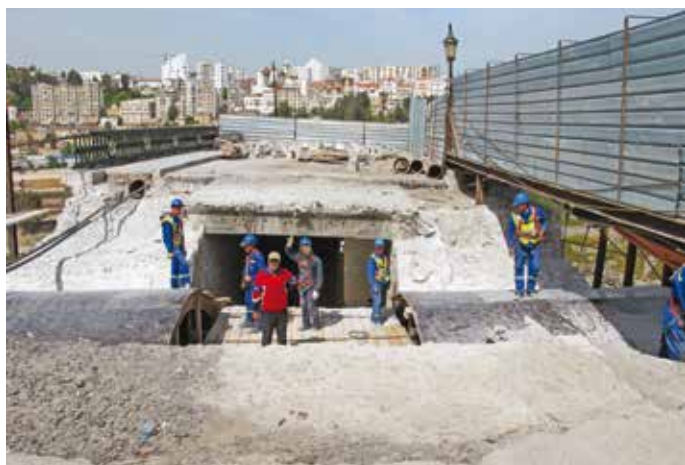
9. La demolizione della campata crollata

Per mitigare gli effetti della demolizione degli archi, gli Scriventi hanno previsto un sistema di puntellamento orizzontale atto ad assecondare la caduta di spinta che si sarebbe verificata al momento del taglio della campata. Questi puntelli sono stati dotati di elementi sacrificali ad instabilità controllata che, all'atto della demolizione dell'arco, hanno subito uno sbandamento che ha permesso di scaricare dolcemente la spinta presente, determinando il contestuale e parziale recupero di deformata del ponte. Infatti, tale ritorno è stato possibile non per l'elasticità della muratura, quanto grazie all'energia potenziale immagazzinata nel sol-

levamento del ponte che è stata rilasciata al momento del taglio degli archi. Subito dopo, sono state ricostruite le due arcate con una struttura in calcestruzzo armato rivestita con la medesima pietra locale. Restano ad oggi ancora da realizzare gli interventi di rafforzamento delle pile mediante iniezione con malte cementizie additate. Data l'enorme volumetria del ponte (oltre 5.000 m³ di muratura), tali iniezioni cominceranno dai fusti pile danneggiati (circa il 10% della volumetria totale) e si valuterà successivamente se estenderle al resto del ponte.

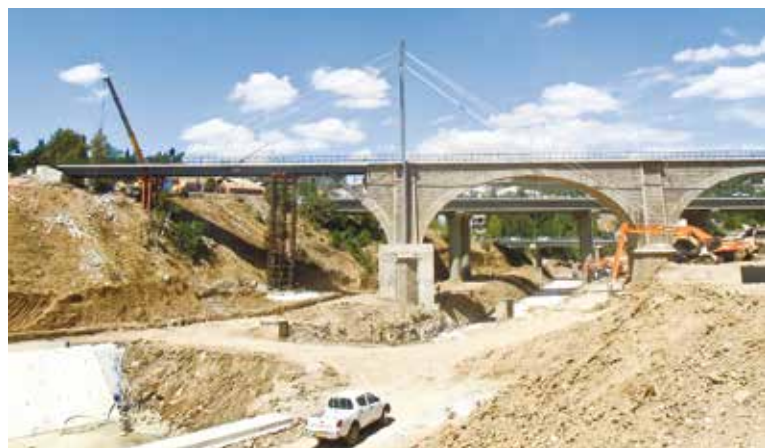
10. Il ponte degli Etudians con la protesi strallata

L'intervento progettato ha previsto la realizzazione di un nuovo impalcato strallato di lunghezza pari a circa 45 m, che da un lato è solidale con il moncone dell'arco in muratura crollato e dall'altra si poggia su di una nuova spalla fondata su pali di grande diametro. Su tale spalla sono previsti degli appoggi scorrevoli multidirezionali che permettono eventuali cinematisi dovuti all'instabilità del versante. Tali appoggi sono dotati di ritegni viscosi che permettono di assorbire le azioni impulsive di vento e sisma. Gli stralli sono sostenuti da due antenne metalliche poste in asse alla pila esistente, consolidata con una struttura in affiancamento in calcestruzzo armato fondata su micropali del 300.

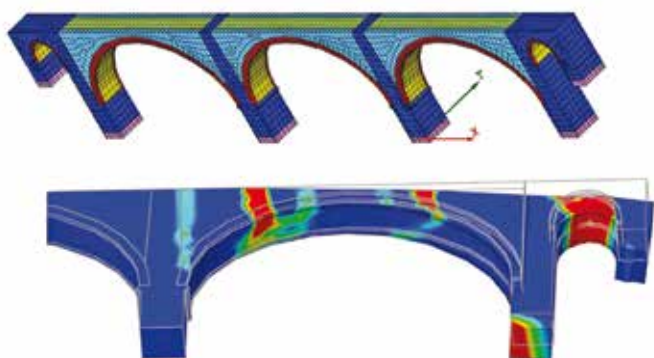
Il ponte nel 2004, a causa dell'instabilità del pendio su cui risiedevano la spalla e una pila, aveva subito il crollo del primo arco da 6 m e di quello adiacente da 30 m. Le analisi numeriche condotte dagli Scriventi hanno ricostruito con precisione l'evoluzione degli eventi (Figura 11).

11. La simulazione agli elementi finiti del meccanismo del crollo

ne considerata troppo costosa e dai risultati incerti. Si è invece proposto di rimpiazzare le due campate crollate con una travata strallata a struttura mista.

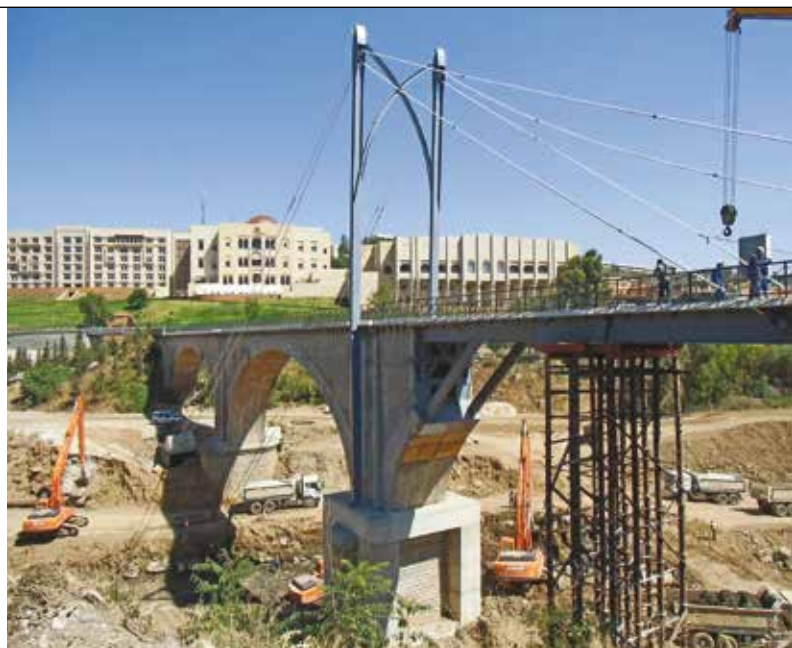
12. Il ponte des Etudiants allo stato attuale

L'intervento è attualmente in fase di ultimazione: restano da completare alcuni dettagli relativi alle finiture, ma già da alcuni mesi è praticamente in esercizio suscitando il positivo apprezzamento dei passanti (Figura 12).
