IL PONTE AD ARCHI SUL TICINO, FINALMENTE

LE FASI SALIENTI DELLA PROGETTAZIONE E DELLA COSTRUZIONE DI UN'OPERA MOLTO BELLA E DI NOTEVOLE CONTENUTO TECNICO MA NON SCEVRA DI INGENUITÀ E SCELTE DISCUTIBILI CHE HANNO CONTRIBUTITO A RALLENTARNE LA REALIZZAZIONE IN COMBUTTA CON LE FARRAGINOSITÀ AMMINISTRATIVE E GIUDIZIARIE DEL SISTEMA DI APPALTI ITALIANO E ALLA CRISI DELL'ULTIMO DECENNIO

Il ponte sul Ticino

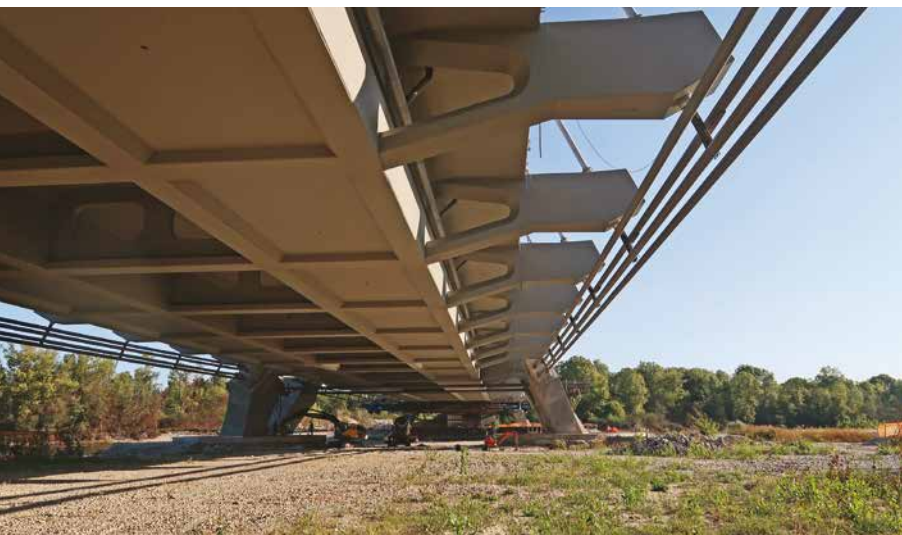
1. L'impalcato del ponte sul Ticino

2. Prospetto del ponte sul Ticino

3. La sezione del bi-cassone in c/o delle campate ad arco

La costruzione del ponte sul Ticino inizia negli anni 2010; la soluzione scelta è molto bella ma non priva di debolezze. In pratica, il ponte è una lunga trave continua a cassone in c.a.p. (500 m circa) sostenuta per due campate centrali da due archi, anch'essi in c.a.p., di luce pari a 150 m ciascuno. La sezione dell'impalcato sulle campate di accesso è un doppio cassone di luce pari a 50 m circa. Sulle campate sospese ai due cassoni sono aggiunti due nasi laterali in calcestruzzo, solidarizzati mediante post tensione trasversale, che servono per attaccare i pendini.

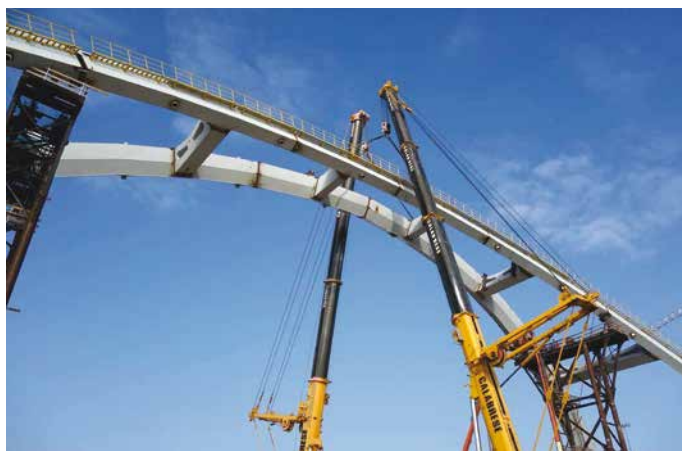
4. La costruzione degli archi

Nell'implementare il progetto, ci si rese subito conto che per gettare gli archi molto belli ma anche molto alti sopra il fiume e con sezione variabile la cosa più ragionevole sarebbe stato realizzare una carpenteria metallica che conveniva anche rendere compartecipante. Si trattava di una variante consistente al progetto originale, peraltro tornata molto utile perché senza il

prezioso contributo di questo involucro esterno in acciaio da 20 mm circa di spessore le verifiche di sicurezza in fase costruttiva (condizioni effettive di cantiere come trovato dagli scriventi) non sarebbero state soddisfatte.

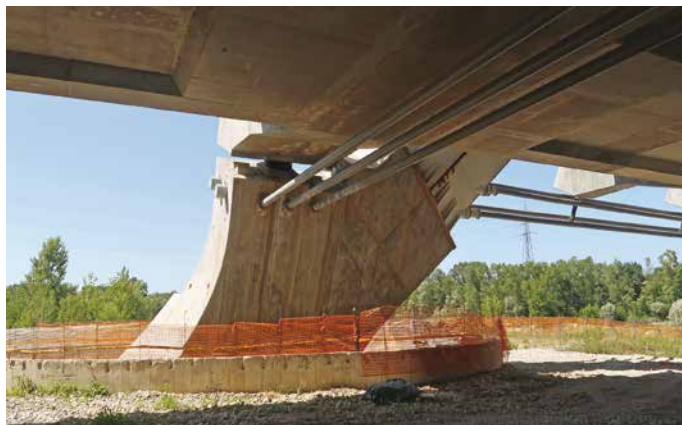
5. I cavi che chiudono la spinta degli archi

Un'altra modifica piuttosto significativa apportata al ponte durante la costruzione è stata quella di eliminare, o comunque ridurre, la spinta dei due archi introducendo delle catene, ovvero dei cavi esterni di precompressione sia in direzione longi-

tudinale che trasversale, questi ultimi resi necessari dal fatto che gli archi sono molto inclinati rispetto al piano verticale.

L'impalcato in c.a.p. non era infatti previsto che fungesse da catena: gli archi spingevano e ovviamente questo non sembra essere una scelta condivisibile in materiali sciolti sebbene di buone caratteristiche meccaniche (ghiaie). L'eleganza teorica della trave continua in c.a.p., supportata dagli archi ma libera di fluttare su isolatori, non può essere competitiva rispetto a un impalcato a struttura mista che faccia da catena annullando le spinte in fondazione: non è un caso che tutti i bow-string recenti siano fatti in questo modo.

- un contributo allo spostamento relativo è infine venuto dal tiro dei cavi di precompressione esterna che chiudono la spinta degli archi. Questi cavi sono stati inseriti su degli archi che non li prevedevano e pertanto parte di questo tiro finiva in fondazione. In altre parole, gli archi avrebbero dovuto presentare un punto di deviazione della linea d'asse dove questi cavi chiudevano la spinta e quindi proseguire più o meno verticali in fondazione. Non essendo questo il caso, parte del tiro - dato peraltro in due macrofasi - è finito sullo spiccato degli archi spostandoli di una quantità modesta ma apprezzabile.

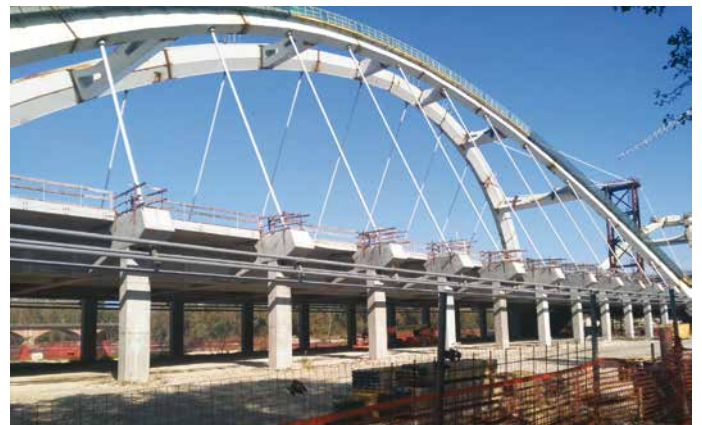
6. La costruzione dell'impalcato lato Vigevano con pile provvisorie

Per la campata lato Vigevano si è optato per la prima alternativa, dato che il fiume tendeva naturalmente ad occupare la campata lato Milano. Dato che il cassone pesa oltre le 45 t/m sotto ogni pendino, posto ognuno a interasse di 9 m circa, si è di fatto realizzato un pilastro e la relativa fondazione; la costruzione è così andata relativamente spedita.

Finita la costruzione di questa campata non si è però rimosso il materiale e le fondazioni dei pilastri provvisori per cui anche nel caso di morbide il Ticino non è più riuscito a tirare dritto sotto l'arco lato Vigevano appropriandosi dell'ampio alveo in destra e della relativa zona umida. Si è pertanto rafforzata una tendenza forse già in atto che vede il Ticino erodere la sponda sinistra lato Milano.

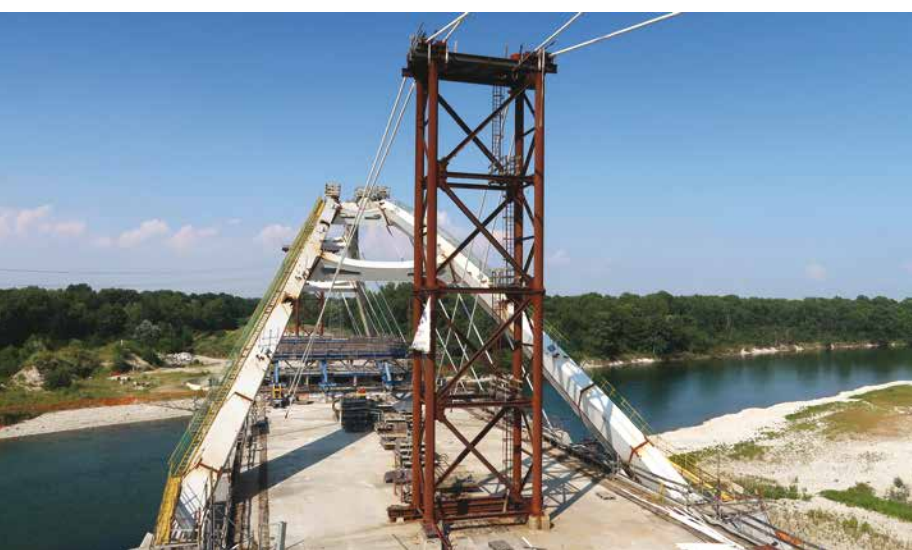
8. Il cantiere prima della ripresa dei lavori con la strallatura provvisoria in primo piano

Tutto questo sistema era ulteriormente complicato dalla soluzione adottata per mitigare le sollecitazioni sull'impalcato in fase di varo in avanzamento: un sistema di strallatura provvisoria sostenuto da due torri metalliche posizionate sull'impalcato stesso in asse ai due appoggi dell'arco. Peraltro, questa strallatura veniva spostata in avanzamento ovvero si avevano solo due file di stralli (due coppie ciascuno sbalzo) con quella dietro che veniva detensionata e spostata in avanti sul nuovo concio appena gettato.

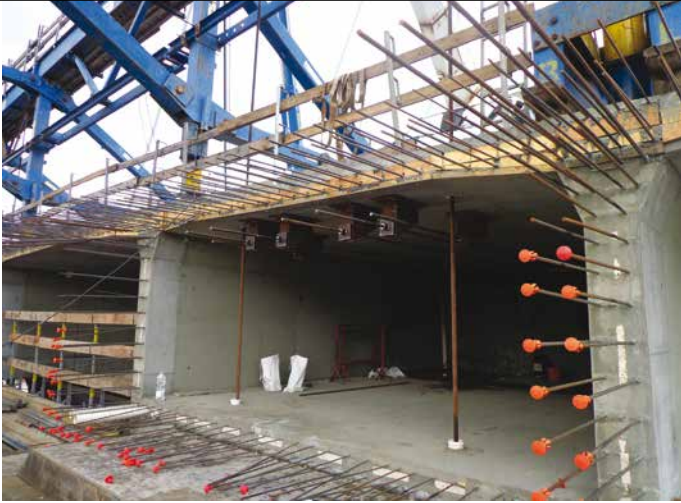
9. Il getto in avanzamento dell'impalcato e la precompressione provvisoria

Approfittando della predisposizione per i cavi di precompressione definitiva nel cassone, si è applicata della precompressione a barre all'intradosso della soletta superiore. Non un gran quantitativo in quanto le predisposizioni esistenti non lo permettevano, ma comunque molto salutare per contrastare la prima onda di momenti negativi che si forma quando si vara a sbalzo una trave sostenuta da funi.

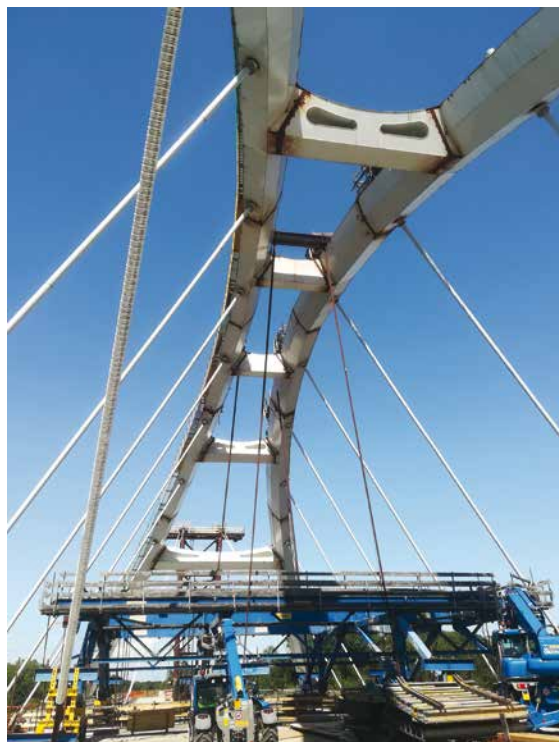
10. Le due coppie di pendini provvisori

Dato che l'impalcato non era in grado di portarsi in avanzamento tra un pendino e il successivo, si è optato per un sostentamento intermedio di quest'ultimo mediante pendini provvisori ancorati sugli archi sovrastanti, semplici da installare ma soprattutto molto efficaci perché in verticale.

La soluzione dei pendini provvisori si è rivelata tutto sommato semplice ed efficace. Il carico affidato a questi pendini era molto elevato: ciascuna coppia (15+15 trefoli) portava infatti circa 500 t. Avere questo supporto semplice e rigido, che ha peraltro ridotto da subito i momenti flettenti sugli archi, è stato fondamentale per varare queste 1.000 t sul fiume.

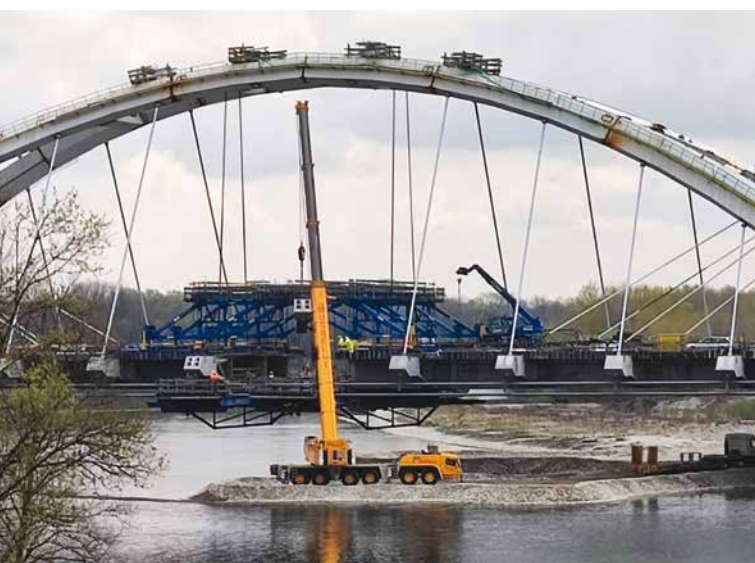
11. Il varo degli ultimi nasi dal basso

La necessità di lavorare in alveo per sistemare l'erosione in sponda sinistra e riaprire al deflusso in destra idrografica ha suggerito di varare i nasi dal basso approfittando dei periodi di magra e di isole temporanee funzionali comunque ai lavori anzidetti.

Varare i nasi dal basso e poi smontare i derrick una volta terminati i lavori è stato piuttosto indolore dato che il Ticino, regolato peraltro da una diga in territorio elvetico, ha avuto portate modeste per tutto il periodo esti-

vo. C'è da dire che le operazioni di varo dal basso dei nasi su gru gommate richiedevano poche ore, per cui si sarebbe comunque trovato il momento per effettuarle anche in presenza di portate medie più consistenti.
